Flugzeugpeil-Erfolg in Norwegen

Als erster norwegischer Flugplatz erhielt Stokka bei Sandnessjøen eine Flugsicherungsanlage mit dem VHF-Kompaktpeiler NP 8 von Rohde & Schwarz*. Dem Auftrag war Anfang des Jahres eine erfolgreiche Vorführung des Geräts vorausgegangen. Man hatte diesen Ort dafür ausgewählt, weil Stokka durch seine geografische Lage einer der navigatorisch schwierigsten Flugplätze des Landes ist: Das Rollfeld befindet sich zwischen dem Atlantischen Ozean und der bis zu 1066 m aufsteigenden Gebirgskette der Sieben Schwestern (Bild). Noch kurz vor der Vorführung war ein Ambulanz-Flugzeug mit Arzt, Krankenschwester und zwei Personen an Bord in das Gebirge gestürzt.

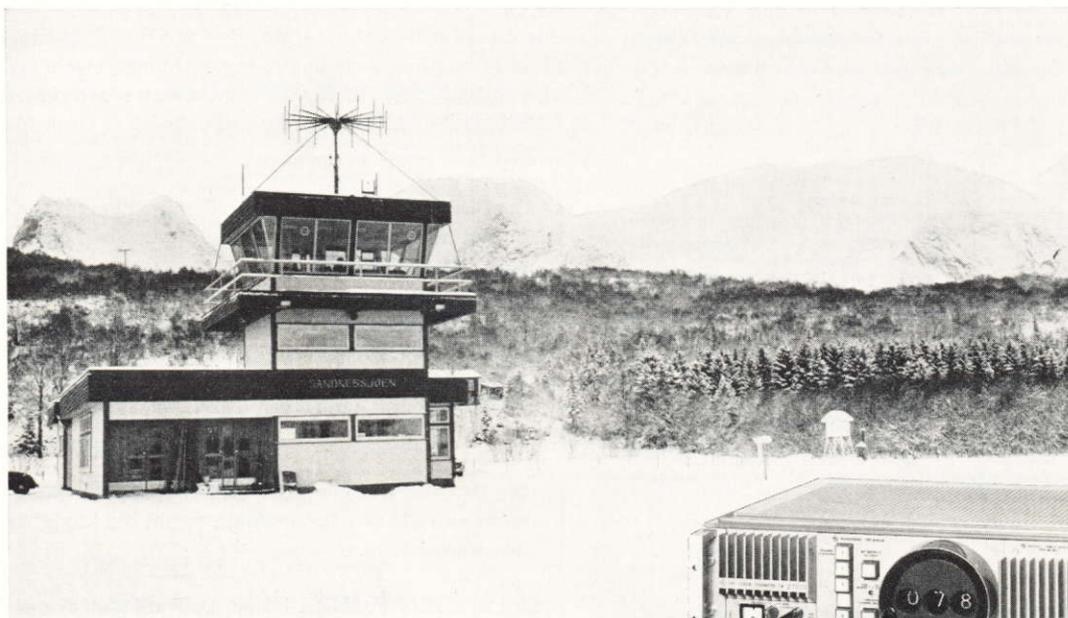
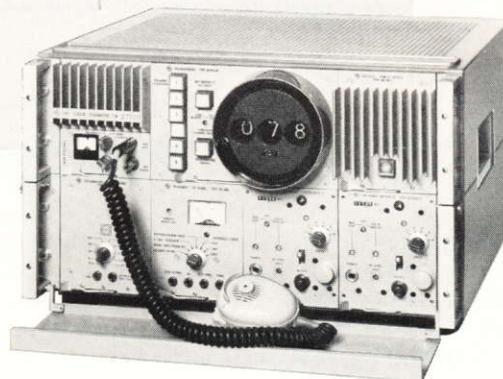
Kontrollturm des Flugplatzes Stokka bei Sandnessjøen mit der Großbasis-Doppler-Peilantenne des nach dem Kompensationsverfahren arbeitenden VHF-Kompaktpeilers NP 8. Im Vordergrund eine zur vollwertigen Nachrichtenanlage ausgebaute NP 8-Station mit Sechskanalbetrieb, Abhörverstärker und VHF-Sender für Boden-Bord-Sprechverkehr.
Foto: Rana Blad und 18 268

Dem Wunsch nach einer verbesserten Flugsicherung auch kleinerer Landeplätze kommt der preisgünstige Kompaktpeiler NP 8 sehr entgegen. Während im Gebiet von Sandnessjøen mit einem Adcock-Peiler Meßfehler von $\pm 8^\circ$ bis $\pm 10^\circ$ auftraten, blieb der Fehler beim R&S-Kompaktpeiler trotz des schwierigen Geländes innerhalb von $\pm 2^\circ$. (Während der Vorführung

wurde das Flugzeug mit dem Theodoliten verfolgt.) Mit der erzielten Genauigkeit – im reflexionsarmen Gelände werden sogar $\pm 1^\circ$ erreicht – entspricht der NP 8 den internationalen Betriebsanforderungen für Peiler der Klasse A (CCIR).
